# INFILTRATIE DEMONSTRATIE

## ALKMAAR DE HOEF

### i SAMENVATTING

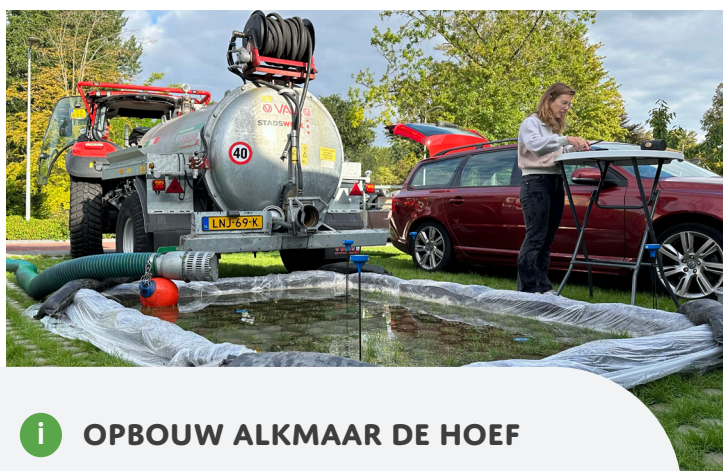
De groen-blaauwe verharding in Alkmaar De Hoef is toegepast ter plaatse van de ingang van een garage. Op de dag voorafgaand aan de infiltratietest is circa 50 mm neerslag gevallen. Hierdoor geeft de uitgevoerde test een goed beeld van de infiltratiecapaciteit van het systeem nadat het kort daarvoor een aanzienlijke hoeveelheid neerslag heeft moeten verwerken. De gemeten infiltratiecapaciteit kan daarmee als representatief worden beschouwd voor de werking van het systeem onder relatief zwaar belaste omstandigheden.
