# INFILTRATIEDEMONSTRATIE

06-10-2026

## MEPEL KOEDIJKSLANDEN

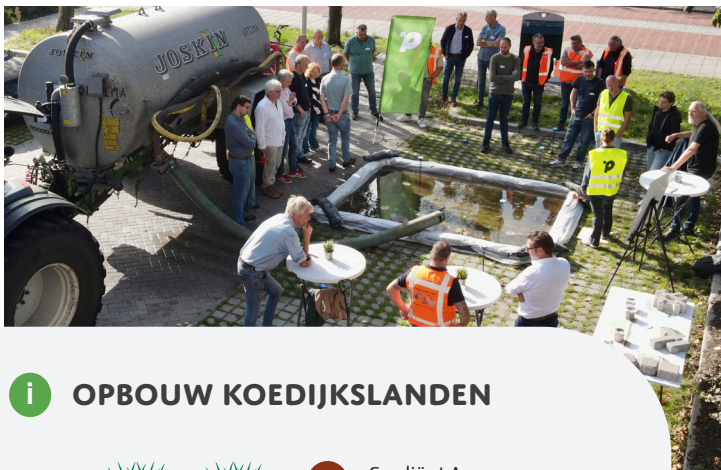
De parkeervakken in Koedijkslanden behalen een infiltratiecapaciteit van 363,5 mm/uur. De haakse parkeervakken liggen in een parkeerhofje en vormen het laagste punt van de straat. Regenwater stroomt vanaf de rijbaan naar de parkeervakken, waar het in de bodem infiltreert. Ondanks de lage ligging en de aanvoer van regenwater, dat ook zand en vuil van de rijbaan kan meevoeren, blijft de infiltratiecapaciteit hoog.
