# INFILTRATIEDEMONSTRATIE

## OOSTERHOUT SANTRIINHOF

### i SAMENVATTING

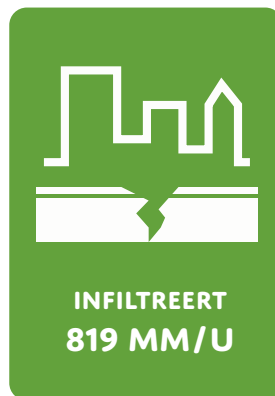
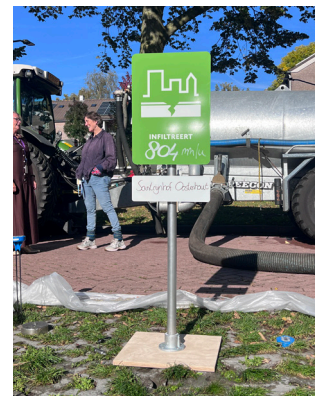
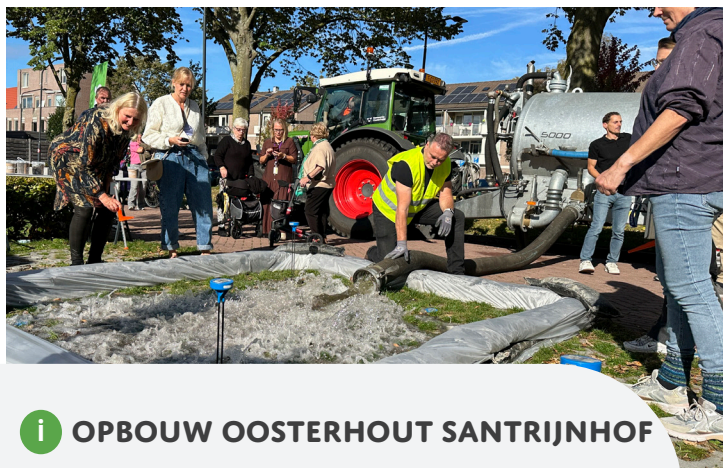
1 Flood Bold (voorloper van de Flood Twin)

2 30 cm RA Positive Green 60-40

zandondergrond
